รายงานผลการตรวจเช็คสภาพรถยนต์  
ภายใต้มาตรฐานการประเมินสภาพรถระดับสากล

**Car Inspection Report**

ตรวจสอบโดย Goo

รุ่น	CR-V	รุ่นย่อย	CR-V 2.0 E (MY12) (MNC)
สี	เทา	หมายเลขทะเบียน	5ขท7743
รุ่นปี(ผลิต)	2016	เลขไมล์	117,207
ยี่ห้อ	Honda	ตัวเลขถัง	MRHRM2830HP101637

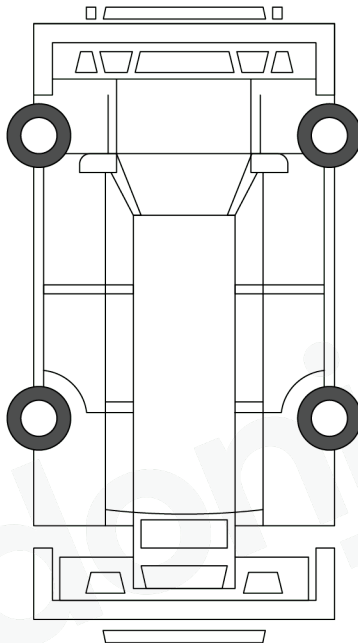
EXTERIOR / สภาพภายนอก

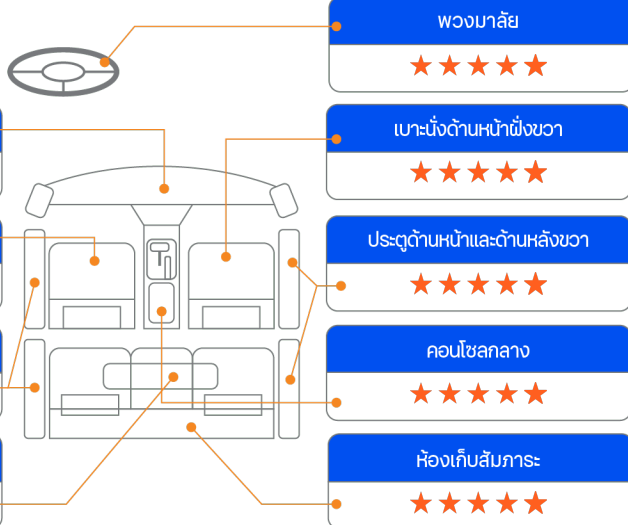
INTERIOR / สภาพภายใน
