รายงานผลการตรวจเช็คสภาพรถยนต์
ภายใต้มาตรฐานการประเมินสภาพรถระดับสากล

Car Inspection Report

ตรวจสอบโดย Goo

รุ่น	Triton All New	รุ่นย่อย	Triton All New Double Cab 2.4 GLS Ltd Plus (MNC)
สี	ดำ	หมายเลขทะเบียน	6ขค3791
รุ่นปี(ผลิต)	2018	เลขไมล์	61,234
ยี่ห้อ	Mitsubishi	ตัวเลขถัง	MMTJJKK10JH023083

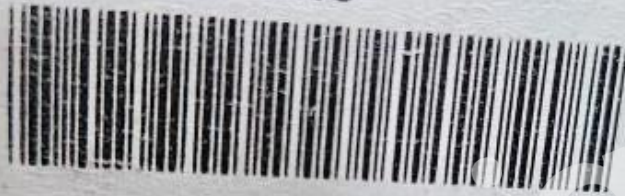
1) Vehicle Barcode

: D181814915
