Inspection Certificate

รายงานการตรวจสภาพรถยนต์

ยี่ห้อ	Isuzu	รุ่น	D-Max
เลขทะเบียน	2ขย-7213	รุ่นย่อย	Hi-Lander Z
วันจดทะเบียน	01/03/2022	ปีผลิต	2022
เลขตัวถัง	MP1TFR87JNG023603	เลขเครื่องยนต์	RZ4EXE2272
เลขไมล์ (กม)	41,486	สี	ขาว
ผู้ตรวจ	Narut Purikupt	วันที่ตรวจ	23/10/2026

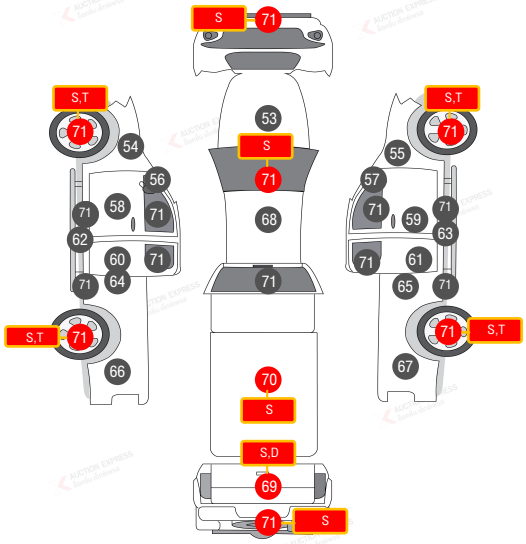
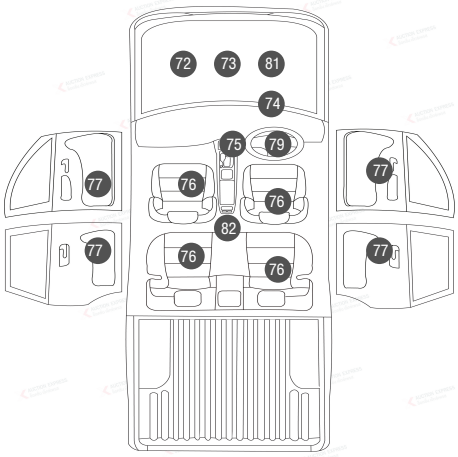
ด้านสภาพรถภายนอก (Exterior) และสภาพรถภายใน (Interior)

53 ฝากระโปรงหน้า :ครูด

57 เสากระจกหน้า (ขวา) :เดิมซ่อม

59 ประตูหน้า (ขวา) :กระเทาะ

61 ประตูหลัง/ Smart Cab (ขวา) :ขีดข่วน

62 บันได (ซ้าย) :ครูด

63 บันได (ขวา) :ครูด

68 หลังคา :เดิมซ่อม

69 ฝากระโปรงท้าย/ฝาท้ายกระบะ :บุบครูด

70 พื้นท้ายกระบะ :ครูด

ตัวถัง	สภาพความเสียหาย		รายละเอียดเพิ่มเติม :
71 ตรวจสอบชิ้นส่วนประกอบของตัวถังรถยนต์	มีรอยครูด/ขีด/ถลอก ขนาดยาว ≥5ซม. หรือ กว้าง ≥1ซม. หรือ ลึก ≥ 1 มม. [รหัส S]	มีรอยฉีกขาด [รหัส T]	กันชนหน้า : ครูด ไฟท้ายมีรอย หน้ากระจังมีรอย ช่องลมกันชนหน้ามีรอย กระจกหน้า : สะเก็ดหินและกระเทาะ ล้อหน้าขวา : ยางเสื่อม ล้อหลังขวา : ยางเสื่อม กันชนหลัง : ครูด ไฟท้ายมีรอย ล้อหลังซ้าย : ยางเสื่อม ล้อหน้าซ้าย : ยางเสื่อม
