รายงานผลการตรวจเช็คสภาพรถยนต์  
ภายใต้มาตรฐานการประเมินสภาพรถระดับสากล

**Car Inspection Report**

รุ่น	Majesty	รุ่นย่อย	Majesty 2.8 Grande (CBU) (MY19)
สี	ดำ	หมายเลขทะเบียน	ธธ7481
รุ่นปี(ผลิต)	2019	เลขไมล์	128,654
ยี่ห้อ	Toyota	ตัวเลขถัง	JTFXBGAP008001557

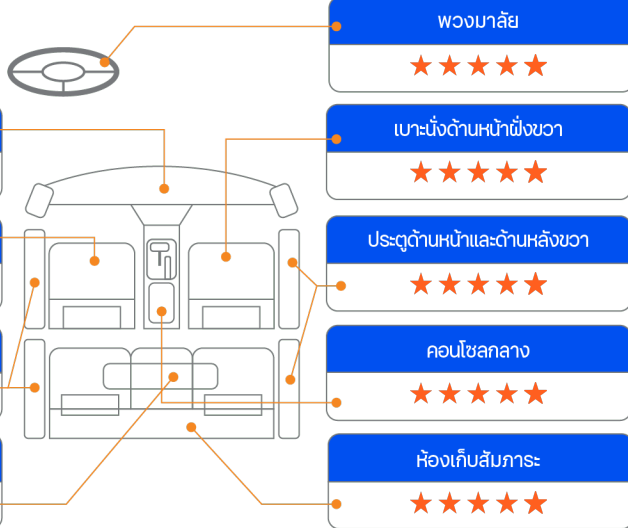
EXTERIOR / สภาพภายนอก

INTERIOR / สภาพภายใน

คำอธิบายด้านบนขึ้นอยู่กับสภาพของรถยนต์ ณ วันที่ตรวจสอบ ระดับคุณภาพที่ประเมินอาจแตกต่างจากการตรวจสอบที่ดำเนินการโดยสถาบันอื่น ๆ
